包头市新恒丰能源有限公司
一般工业固体废物渣场（二期二区工程）
竣工环境保护验收调查报告

建设单位：包头市新恒丰能源有限公司

编制单位：内蒙古优悦技术服务有限公司

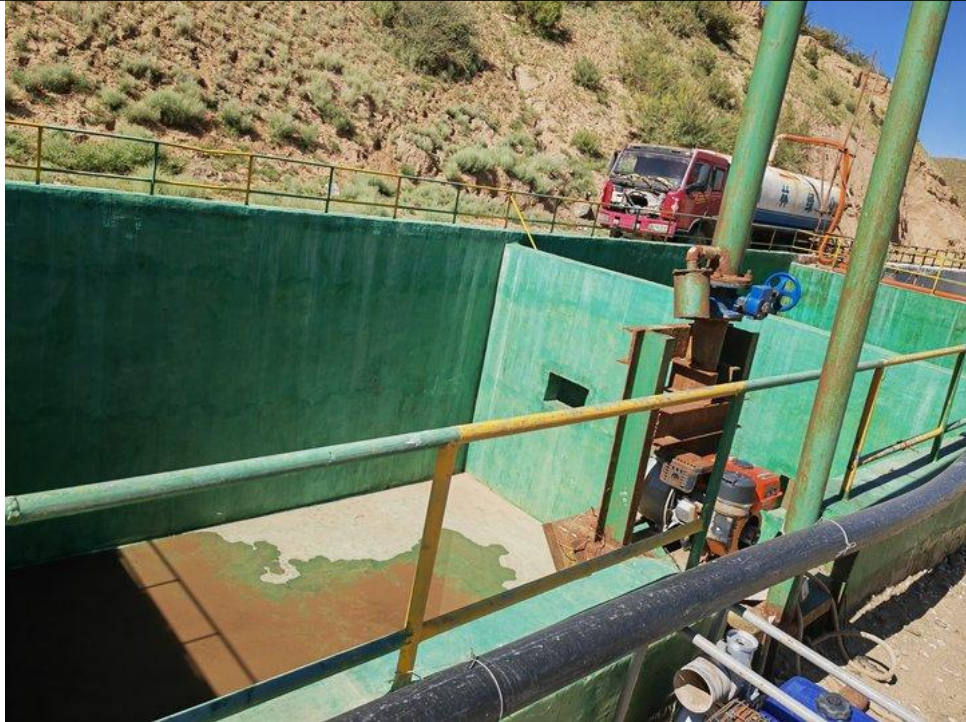
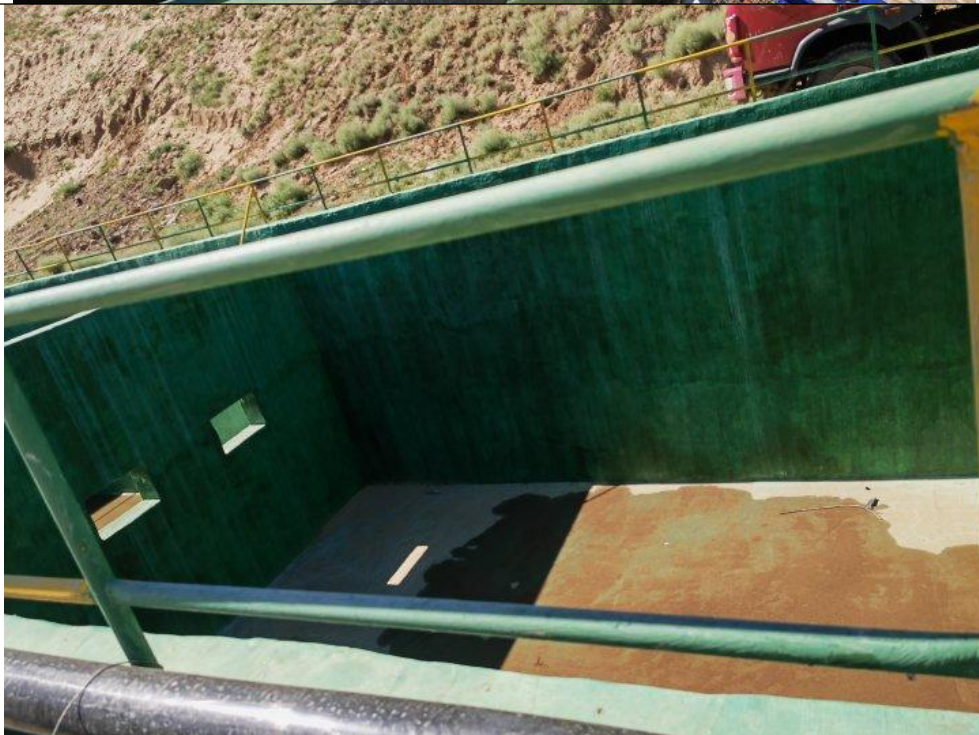
现有调节池

本项目废水主要来源于渣场渗滤液，渗滤液通过场底的导流层汇集到导流盲沟内，通过渗滤液收集管排至调节池，当渗滤液收集到一定量的时候用于渣场填埋区表面抑尘，不外排。

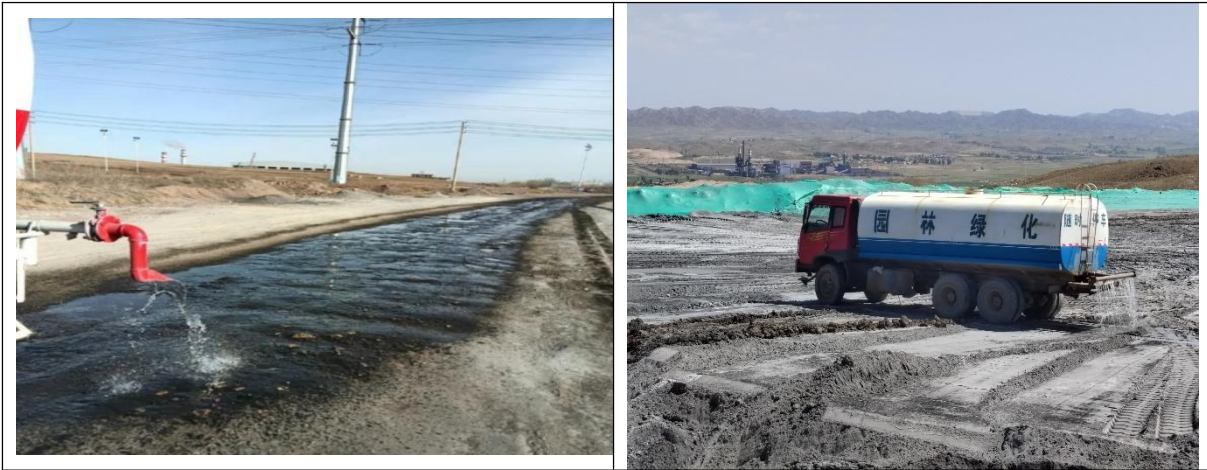
道路洒水抑尘

b、进场道路进行砂石硬化，由建设单位安排专人对运输道路表面按时洒水，减少运输扬尘量。

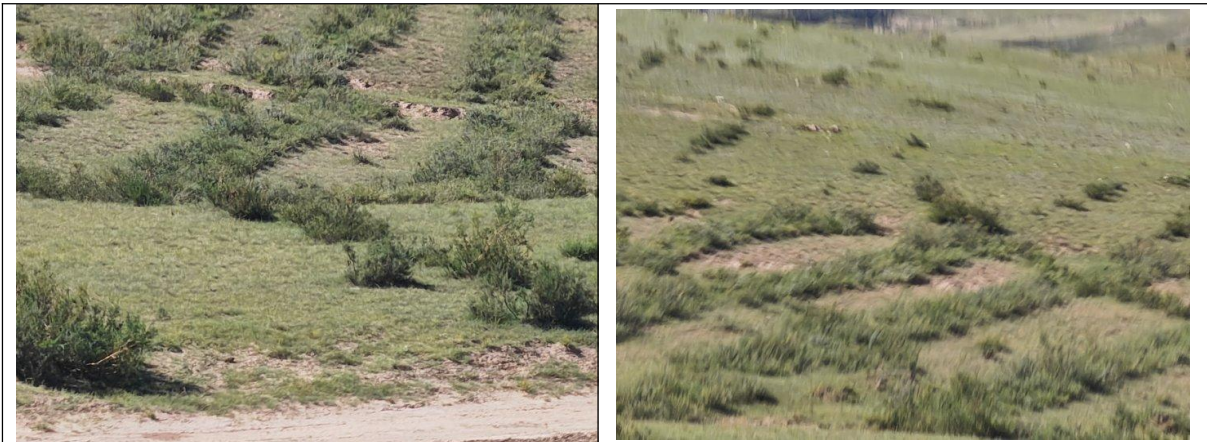
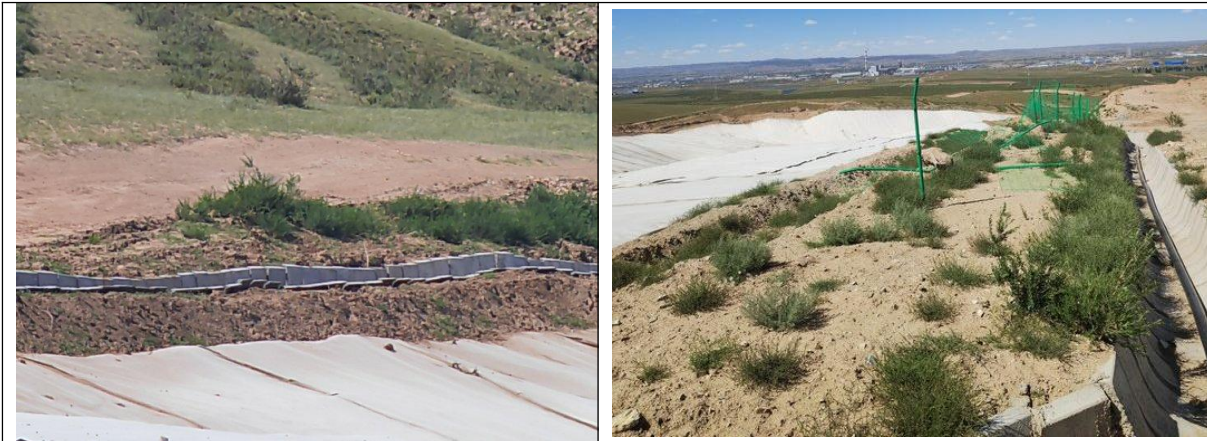
绿化措施

本项目表土依托一期表土堆场存放。本项目绿化工程委托包头市宏弘顺物业有限公司进行种植，针对本项目填埋区绿化面积约 4500 m²，绿化使用樟子松、榆树、绿篱榆树、柠条籽等类型。（因与包头市宏弘顺物业有限公司合同承包期限至 2024 年 10 月 31 日，故本项目未重新签订绿化合同，沿用一期合同）

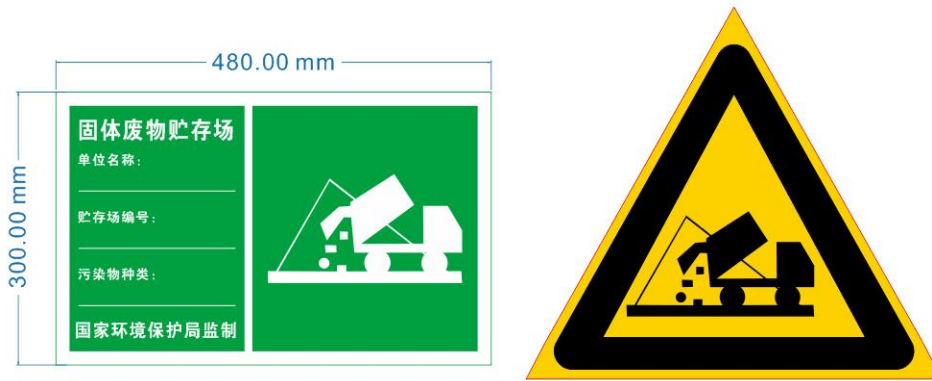
根据《环境保护图形标志—排放口（源）》（GB 15562.1-1995）以及《环境保护图形标志—固体废物贮存（处置）场》（GB 15562.2-1995）规定的图形，在污染源排放口（源）设置了提示性环境保护图形标志，便于企业管理和公众监督。

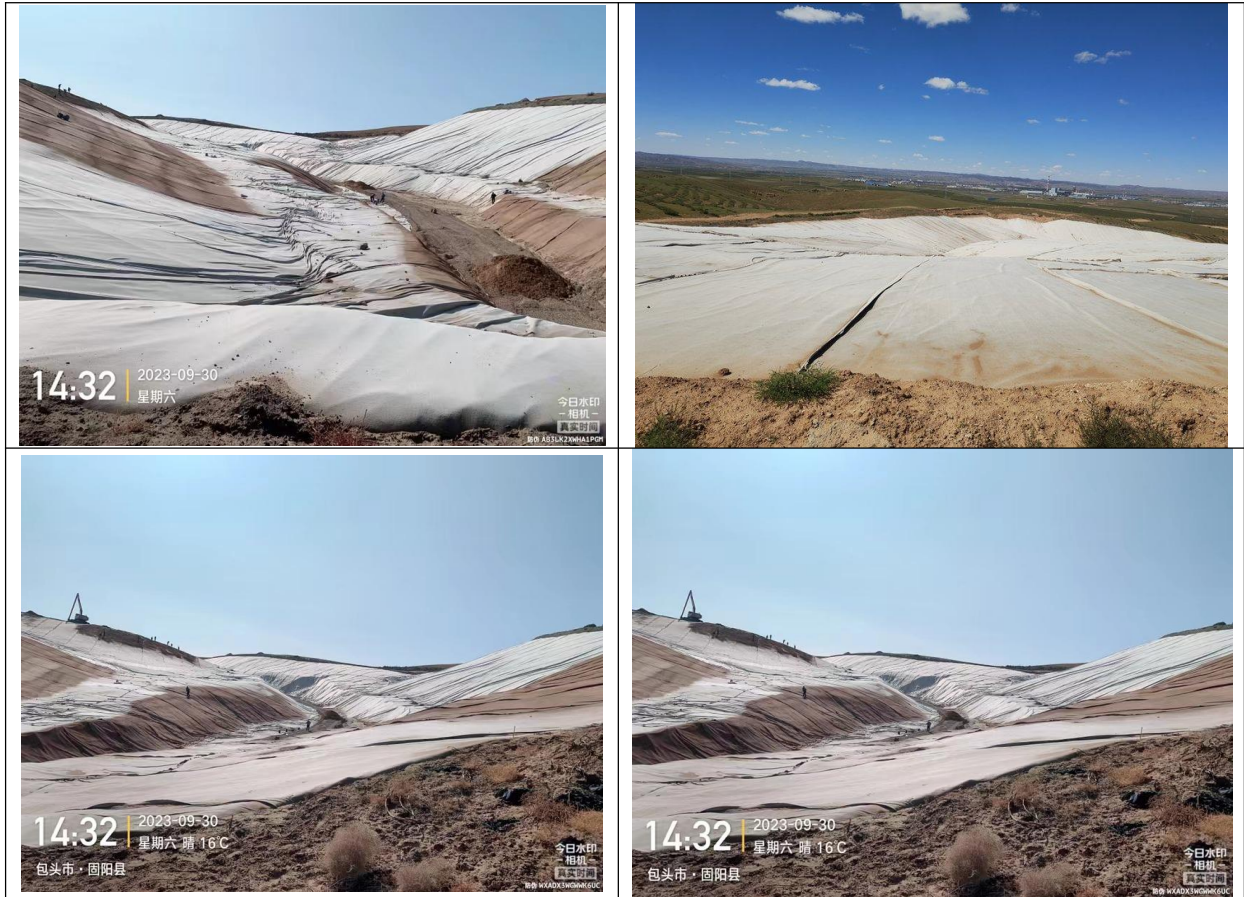
场底从下至上依次为：场底压实基础层+粘土压实 500mm+无纺长丝土工布（600g/m²）+HDPE 土工膜 1.5mm++无纺长丝土工布（600g/m²）+300mm 厚碎石导流（20~60mm）+ 200g/m²的复合防渗结构，防渗系数 $<10^{-7}$ cm/s。

边坡从下至上依次为：坝体边坡压实基础层+无纺长丝土工布（600g/m²）+HDPE 土工膜 1.5mm+无纺长丝土工布（600g/m²）+300mm 压实黏土或袋装砂土保护层，防渗系数 $<10^{-7}$ cm/s。

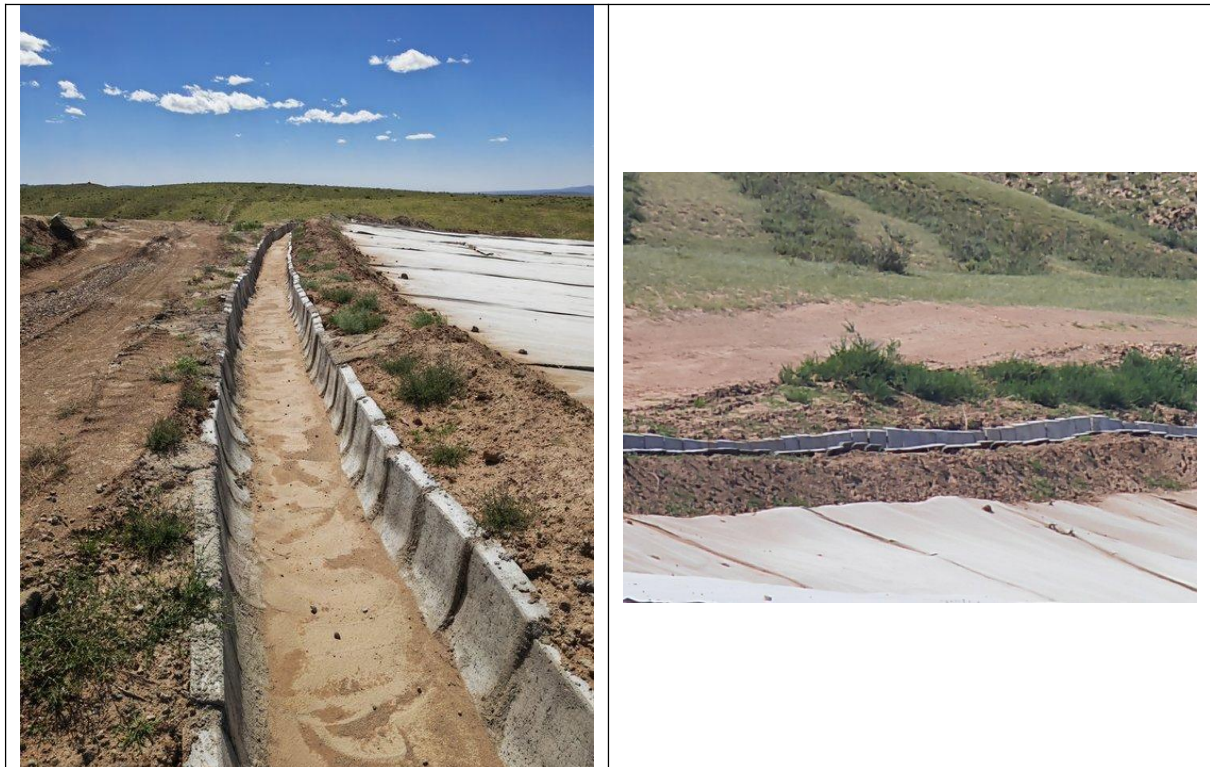
截洪沟：为防止水土流失，在二期二区填埋区西侧、东侧设截洪沟，宽 0.6m，深 0.8m，长 1331m，收集的雨水最终通过渣场周围现有的天然冲沟向下游排泄。
